FOLKETINGETS  
OMBUDSMAND

# Inspektion af Statens Museum for Kunst den 1. oktober 2009

J.nr. 2009-2978-160/PK3

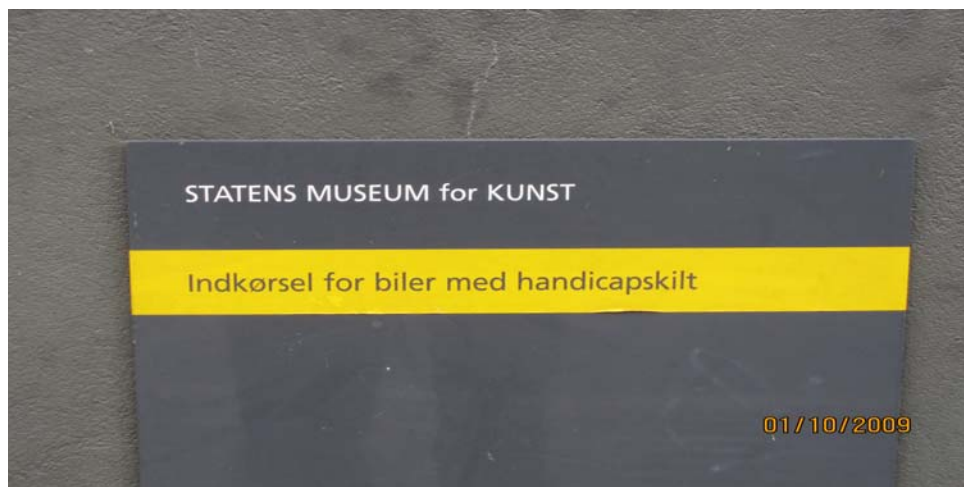
Handicapinformationen på skiltet ved indkørslen fra Øster Voldgade er trykt på en aflang selvklæbende gul strimmel.

Illustration 1 – Skiltet ved indkørslen fra Øster Voldgade

Jeg drøftede under inspektionen med museets publikumschef om ikke denne strimmel burde erstattes af et mere officielt skilt – med et piktogram – således at informationen dels blev synlig også fra den anden side af gaden, dels kan forstås også af udlændinge. Publikumschefen oplyste at det ikke har været uden vanskeligheder i forhold til Københavns Kommune blot at få tilladelse til den gule strimmel.

*Jeg henstiller til Statens Museum for Kunst at foranledige at der kommer et egentligt (og større) skilt det pågældende sted med et piktogram.*

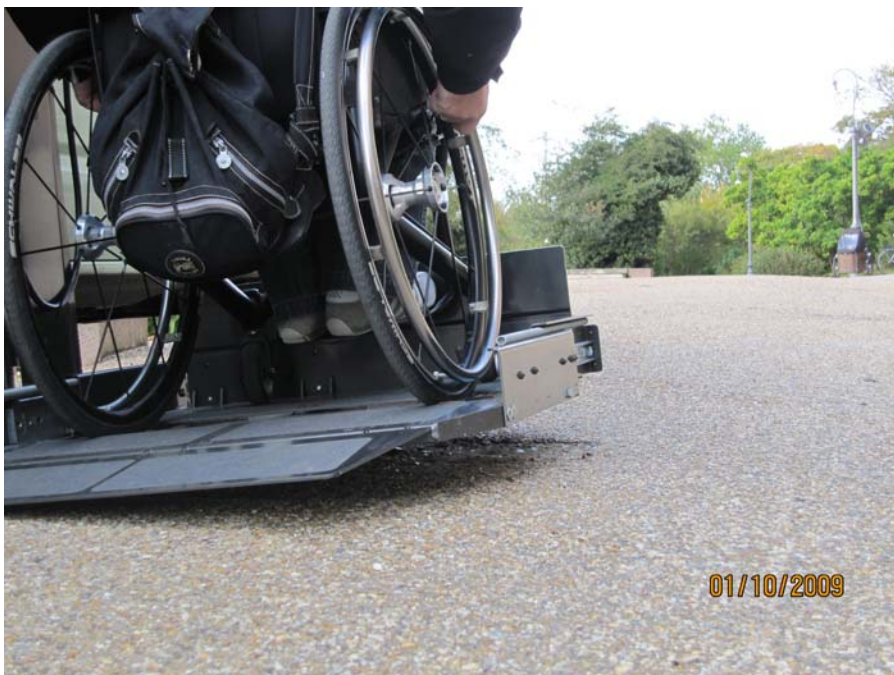
*Illustration 2 – Af- og påstigningsvanskeligheder grundet vejens hældning*

Den betydelige hældning på tværs af vejen bevirkede at udstigning og påstigning af liften (der er låst i en 90 graders vinkel) ikke alene var besværlig, men også forbundet med en vis risiko for at vælte med kørestolen. Faktisk var det allerede vanskeligt for kørestolsbrugeren at komme op på liften inde i bilen; hvor det i bogstaveligste forstand gik op ad bakke.

Hældningsgraden på tværs af vejen blev under inspektionen målt til 5,3 % (de to parkeringspladser på højre side af indgangen), henholdsvis 3,9 % (de to parkeringspladser på venstre side af indgangen).

*Dette problem blev allerede indgående drøftet under inspektionen. Hvis det ikke allerede er sket, henstiller jeg til Statens Museum for Kunst at foranledige at der foretages det fornødne for at afhjælpe problemet.*

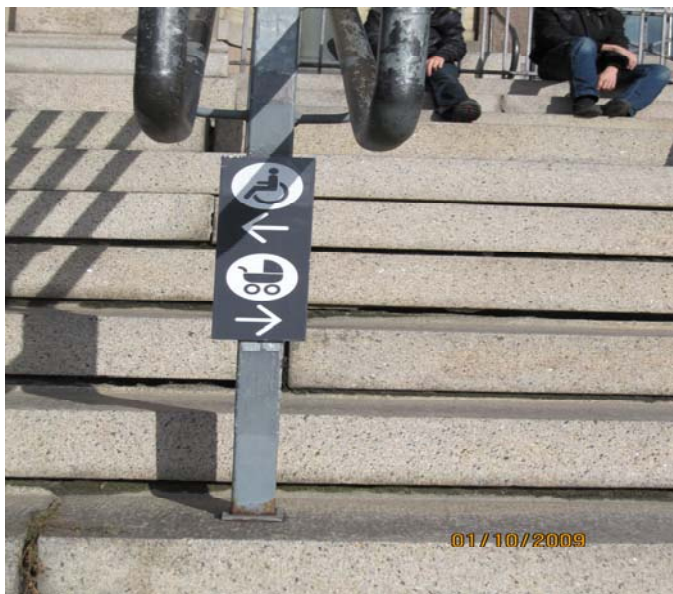
*Illustration 3 – Skiltet der anviser adgangsvejen for kørestolsbrugere*

Skiltet er, som det fremgår, absolut ikke stort og falder derfor, og pga. de valgte farver, umiddelbart ikke i øjnene.

Tæt på skiltet på gelænderet, jf. illustrationen ovenfor, var to kloakdæksler sunket således at der er opstået to huller der kan være til ulempe/fare for blinde og svagsynede – det gælder især det ene af disse huller.

*Skiltet er efter min opfattelse imidlertid blevet så anonymt at det knap tjener noget formål at have det, og jeg henstiller derfor til museet at arrangere at foranledige at skiltet bliver udskiftet med et mere fremtrædende skilt eller bliver malet i farver der adskiller sig fra farven på gelænderet.*

*Jeg nævnte allerede dette forhold under inspektionen, og jeg beder museet om at oplyse hvad der videre måtte være sket med henblik på at rette op herpå.*

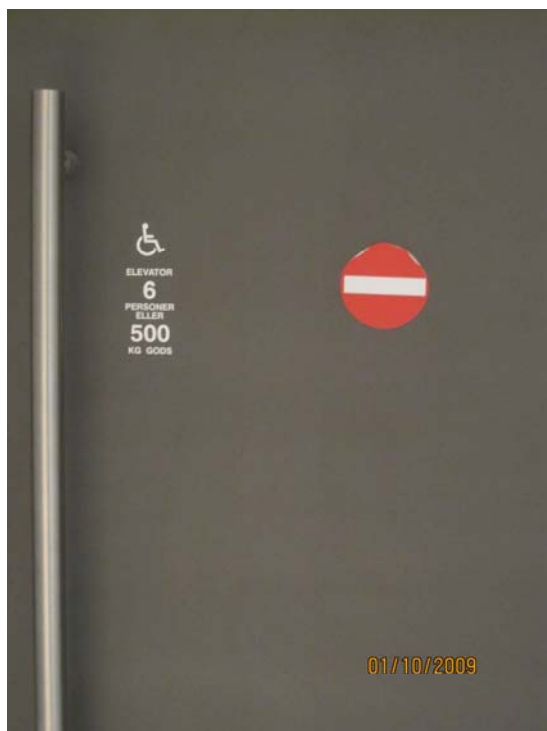
Dette er markeret på døren med et skilt med indkørsel forbudt.

*Illustration 4 – Handicapelevatoren i forhallen*

*Da skiltet kan misforstås, henstiller jeg i fortsættelse af drøftelserne under inspektionen til Statens Museum for Kunst at informationen gives på en anden – umisforståelig – måde.*

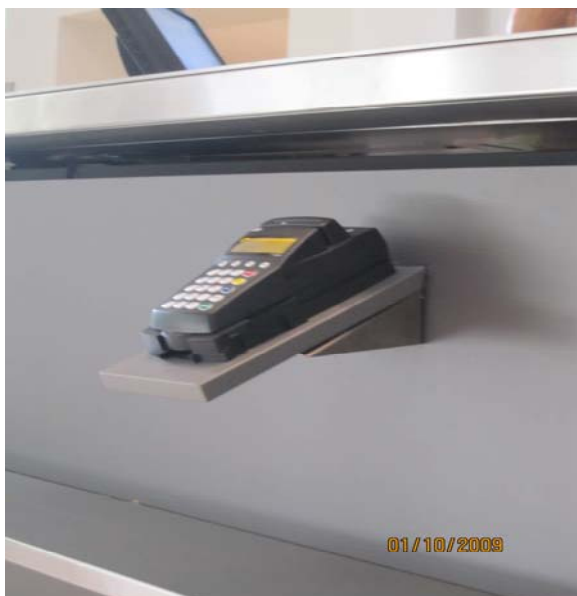
Ved skranken skal der bl.a. betales for entré til museets særudstillinger. Dankortterminalen er ikke anbragt oven på skranken, men på forsiden af denne – i en højde af 97 cm – hvilket gør terminalen meget nem at betjene også for kørestolsbrugere.

*Illustration 5 – Dankortterminalen ved skranken i forhallen*

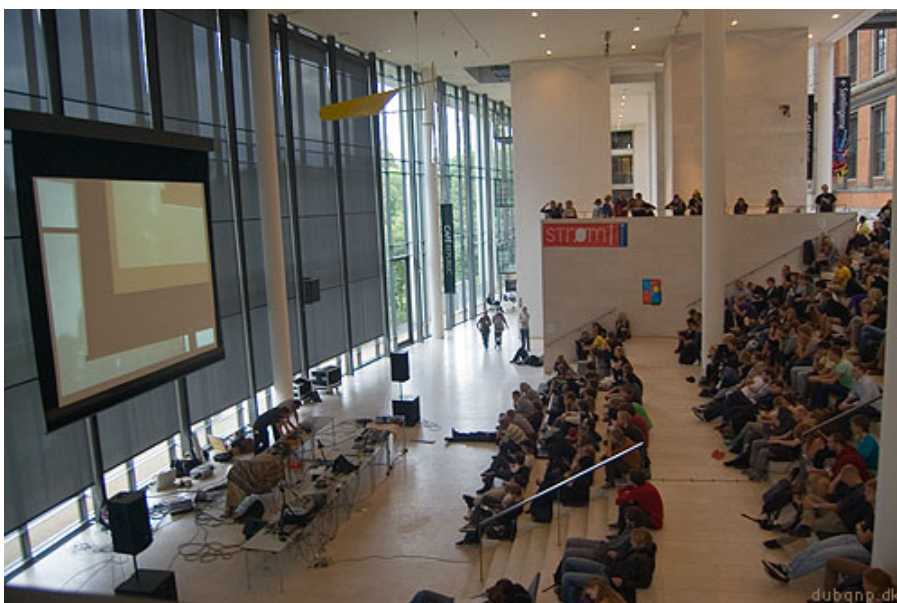
*Illustration 6 - Scenen*

Scenen består af en lang, bred trappe foran et bredt stykke gulv. Trappen med tilhørerpladser er delt i to (asymmetriske) afdelinger
