Rosborg Gymnasium & HF
Vestre Engvej 61
7100 Vejle

Endelig rapport – Inspektion af handicaptilgængeligheden på Rosborg Gymnasium & HF den 13. juni 2014

09-02-2015

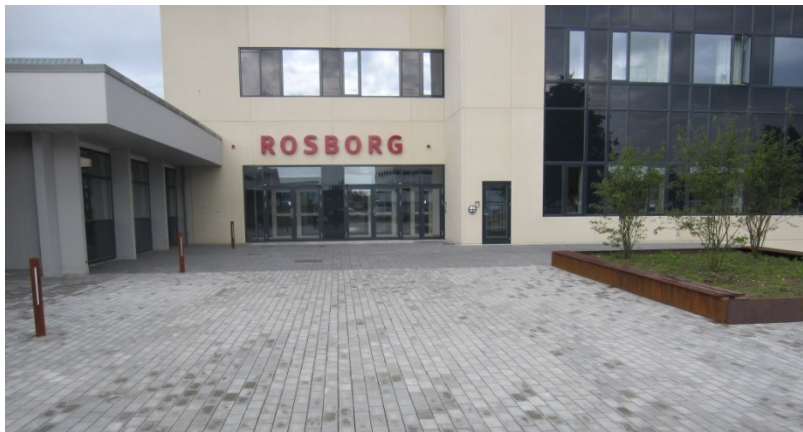
På tidspunktet for besøget var Rosborg Gymnasium i færd med at anlægge arealet foran hovedindgangen. Arealet foran hovedindgangen var belagt med fliser. Fliserne var i en lys grå farve, og der var ingen kontraster eller ledelinjer til at guide blinde og svagsynede til indgangen. I venstre side af pladsen var opsat lys i form af lave rustfarvede lyspæle. På modsatte side var anlagt et forhøjet bed med grøn beplantning. Der var etableret en bænk på den ene side af bedet. Det forhøjede bed var udført i samme rustfarvede materiale som lyspælene.

Hovedindgang Rosborg Gymnasium & HF.

Til højre for indgangen var en skrænt ned mod et grønt areal benyttet til bl.a. sportsaktiviteter. Der var desuden en trappe i samme grå sten som benyttet på pladsen ned til det grønne areal. Der var hverken markeringer på trappen eller markeringer ved kanten til skrænten.

Om adgangsforholdene anbefalede besøgsholdet, at skolen fandt en løsning med en evt. ledelinje eller kontrastfarver på den store plads foran hovedindgangen, således at blinde og svagsynede har mulighed for på egen hånd at finde frem til hovedindgangen. Besøgsholdet anbefalede desuden, at trappen til de grønne arealer blev markeret, og at skrænten i en eller anden form blev afskærmet. Besøgsholdet henviste til Udearealer for alle, punkt 3.9.5 og 3.10 til inspiration.

Ved trapperne, der giver adgang til boldbanen, lægges der markering i form af fliser i kontrastfarve med dupper. Etableringen forventes færdig ultimo juni 2015.”

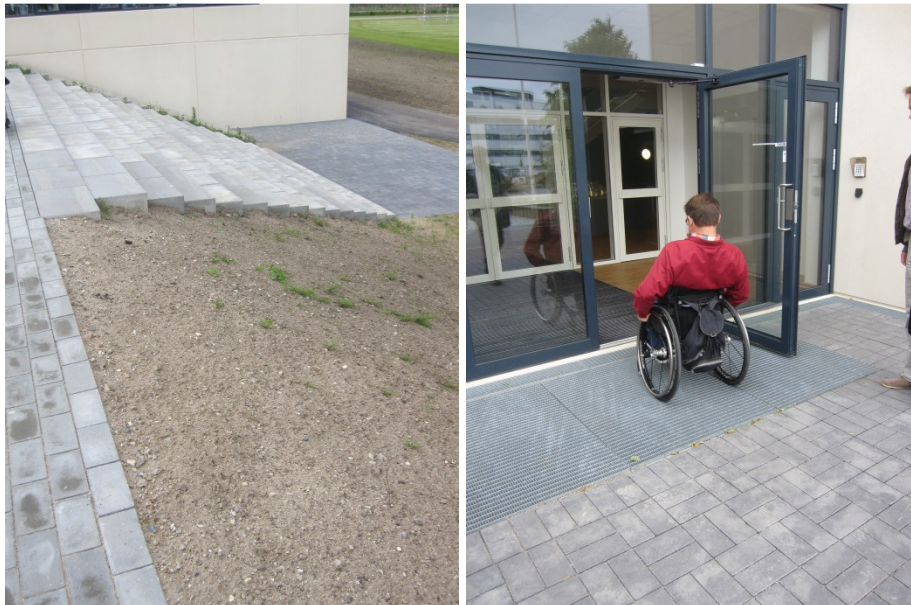
Foran indgangsdøren var anlagt riste. Der var umiddelbart niveaufri adgang til bygningen, dog således at der ved indgangen var en kant på i alt 3 cm (en kant på 1 cm efterfulgt af endnu en kant på 2 cm). Indgangsdørene var af glas, og der var ingen markeringer på dørene.

Trappe og hovedindgang.

En ændring af trækket på skolens døre vil blive taget op til vurdering i forbindelse med skolens fremtidige vedligeholdelse. Herunder en evt. montering af automatiske døråbnere. Indhentning af tilbud på automatiske døråbnere til indgangene i blok 1, 7, 4, administrationen og vindfanget ved hovedindgangen er sat i værk. Der etableres markeringer på glasdørene.

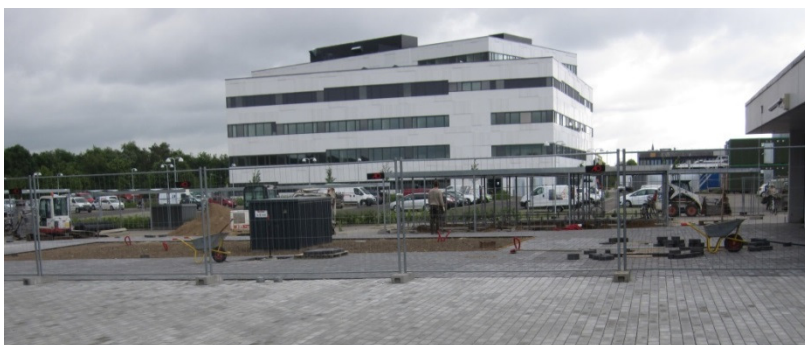
De 2 handicapparkeringspladser, der skulle etableres ved skolens hovedindgang, var på tidspunktet for inspektionen endnu ikke etableret. De skulle efter det oplyste stå klar ultimo juni 2014. Besøgsholdet fik forevist det sted, hvor de fremtidige 2 handicapparkeringspladser skulle anlægges, hvilket var ved pladsen foran hovedindgangen. Pladserne var afstandsmæssigt placeret således, at de opfyldte afstandskravet for af- og påstigning (30 meter), jf. punkt

Etablering af handicapparkeringspladser ved hovedindgangen.

”De 2 handicapparkeringspladser, der under besigtigelsen var under etablering, er nu færdige. Skilte til markering af handicappladserne er opsat.

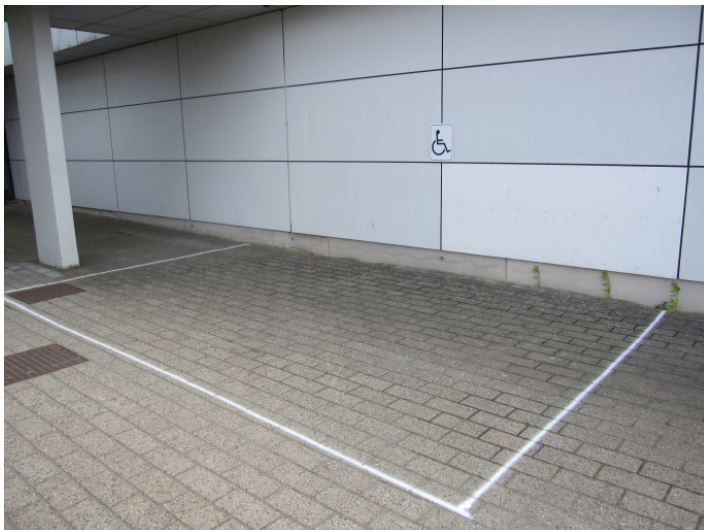
Den midlertidigt anlagte handicapparkeringsplads var placeret langs muren ved blok 1. Handicapparkeringspladsen målte 3,5 x 5 m. Der var opsat et handicappiktogram på væggen ved pladsen. Der var ikke malet et piktogram på belægningen, der var af fliser.

Midlertidig handicapparkeringsplads, blok 1.

Om Rosborg Gymnasiums parkeringsforhold anbefalede besøgsholdet under inspektionen, at der blev opsat skiltning til handicapparkeringspladserne, således at det er muligt at orientere sig om handicapparkeringspladsernes placering, når man ankommer til Rosborg Gymnasium. Besøgsholdet gjorde i denne forbindelse opmærksom på, at den midlertidigt anlagte handicapparkeringsplads kun var til at finde, hvis man på forhånd var bekendt med dens placering.

Den midlertidige p-plads, der er nævnt i rapporten, vil blive sløjfet, når p-pladserne ved skolens hovedindgang er markeret med handicapparkeringskilte.

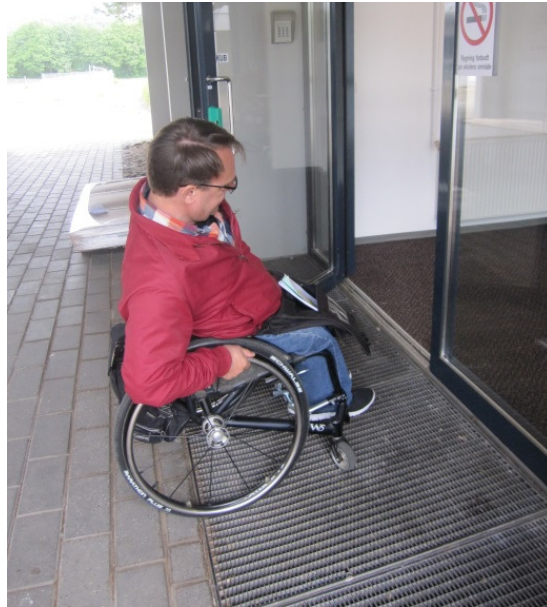
I umiddelbar nærhed af den midlertidigt anlagte handicapparkeringsplads var en indgang til gymnasiet. Foran indgangsdøren, der åbnede udad, var placeret riste. Døren havde et træk på 8 kg. Da det omkringliggende areal var sunket i niveau i forhold til bygningen, var risten skrå, hvilket gjorde det vanskeligt for en kørestolsbruger at benytte døren. Risten havde en hældningsgrad på mellem 5 og 7 %.

Indgang til blok 1.

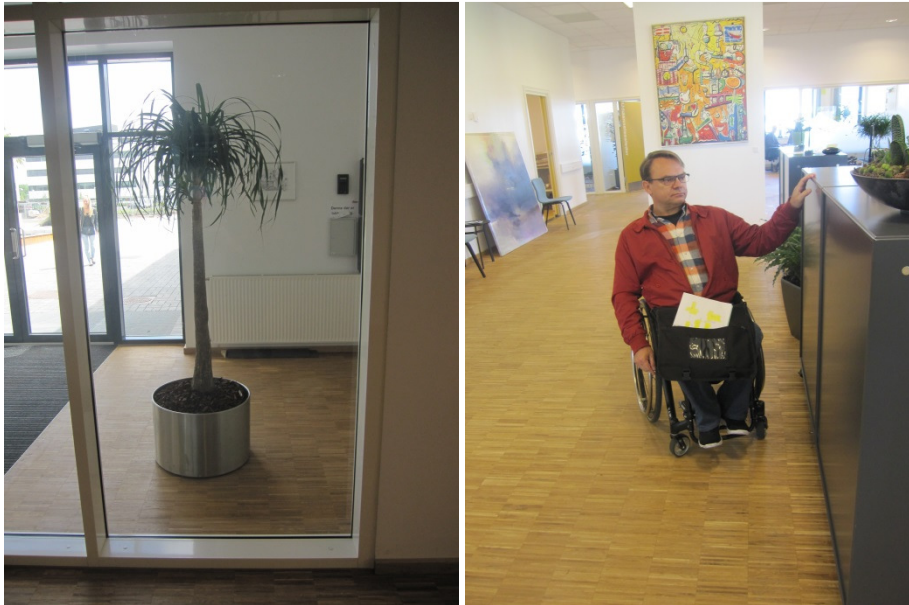
Hovedindgangen til gymnasiet bestod af glasdøre og glaspartier. Der var ingen markeringer på glaspartierne.

I receptionen var dannet en skranke af reoler (med bagsiden udad) på hjul i en højde af 1,13 m. Der var ingen taktile afmærkninger.

Besøgsholdet gjorde under inspektionen opmærksom på, at glaspartier og døre uden markeringer kan være vanskelige at se af svagsynede. Besøgsholdet anbefalede derfor, at der blev opsat markeringer. Besøgsholdet henviste i den forbindelse til SBI's tjekliste for afmærkning af glasdøre og glaspartier til inspiration, der kan findes på SBI's hjemmeside (www.sbi.dk/tilgængelighed).

Besøgsholdet gjorde desuden opmærksom på, at skranken i administrationen var meget høj for en person af lav højde eller en kørestolsbruger og anbefalede, at der blev udskiftet et modul (en reol) af skranken til et lavere, således at skranken fremover er mere tilgængelig. Besøgsholdet henviste i den forbindelse til SBI's tjekliste for tilgængelig indretning af brugerbetjente anlæg til inspiration, der kan findes på SBI's hjemmeside (www.sbi.dk/tilgængelighed).

Glasparti ved hovedindgang og skranke i administrationen.

”Arbejdet med markering af glasdøre på skolen er sat i gang og forventes færdigt ultimo juni.

Skranken i administrationen bibeholdes. Kørestolsbrugere har visuel kontakt og fysisk adgang højre om skranken til personale og et hæve/sænke bord, der kan indstilles til en højde på 70 cm.

Jeg finder anledning til at bemærke, at en skranke, der er tilgængelig for alle, og som ikke henviser personer med handicap til at henvende sig et andet sted end alle andre, må anses for mere inkluderende end den valgte løsning. Jeg foretager mig ikke mere i den anledning.

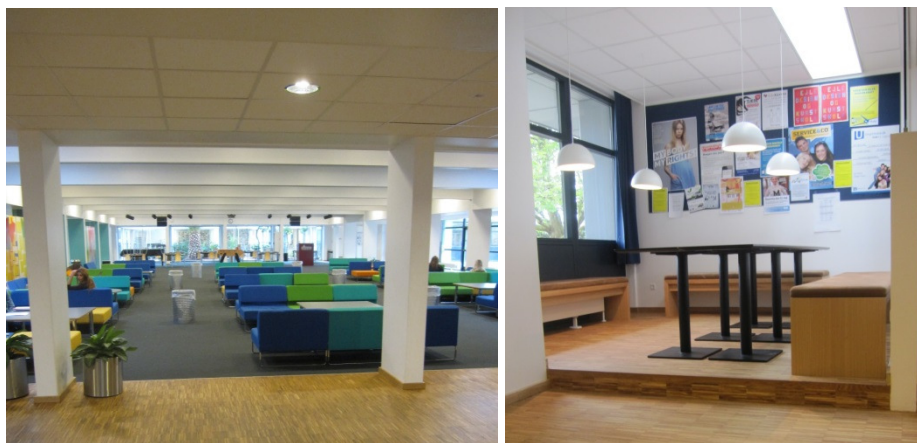
I "dagligstuen" var desuden anlagt åbne grupperum. Der var en skillevæg mellem rummene, der var åbne ud til fællesarealet. Disse grupperum var efter det oplyste anlagt oven på elektriske installationer, hvilket er årsagen til, at de var placeret på en repos. Reposen var 13 cm høj. På grund af niveauforskellen kunne en kørestolsbruger ikke på egen hånd benytte de åbne grupperum.

De åbne grupperum var placeret ud til et gangareal, og det var derfor ikke muligt at placere ramper op til rummene. Desuden var rummene forholdsvis små, hvilket vil gøre det vanskeligt for en kørestolsbruger at manøvrere rundt i rummet.

Besøgsholdet bemærkede, at niveauforskellen og indretningen af de åbne grupperum afskar kørestolsbrugere fra at benytte rummet, men at det på baggrund af det ovenfor anførte ikke gav anledning til yderligere.

"Dagligstue" og åbne grupperum.

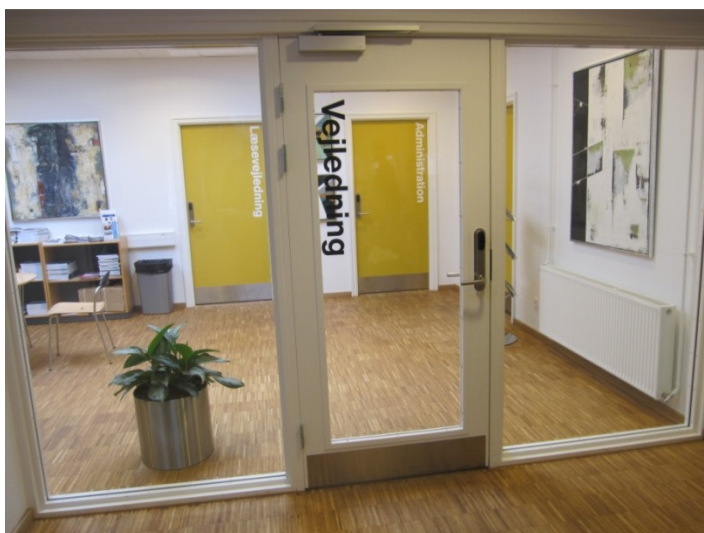
Der var indgang til studievejledning mv. fra "dagligstuen". Indgangspartiet var af glas. Der var ingen markeringer på dørene.

Indgangsparti af glas.

Besøgsholdet anbefalede, at der blev opsat markeringer på dørene, således at svagsynede ikke går ind i dem. Da Rosborg Gymnasium havde mange glasvægge og -døre, opfordrede besøgsholdet til, at der blev foretaget en

”Arbejdet med markering af glassdøre på skolen er sat i gang og forventes færdigt ultimo juni.”

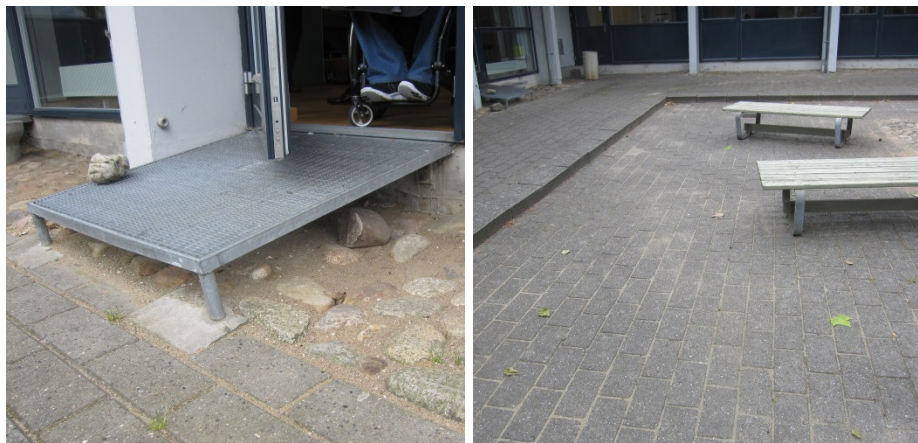
Fra ”dagligstuen” var der adgang til udearealer i form af 2 flisebelagte gårde. Ledelsen oplyste, at gårdene benyttes i pauser mv., og at der samles mange elever der. Der var adgang dertil via glassdøre. Der var lagt riste ved døren. Ristene havde en højde på 15 cm. Der var ikke anlagt ramper eller lignende.

Ledelsen oplyste, at bygningen ligger på en piloteret grund, men at området omkring bygningen imidlertid ikke er piloteret, og skolen derfor oplever store problemer med, at det omkringliggende areal synker.

Besøgsholdet bemærkede, at kørestolsbrugere ikke på egen hånd kunne komme ud i gårdene og dermed deltage i de sociale aktiviteter, der foregik i pauserne, hvilket ikke var hensigtsmæssigt. Besøgsholdet anbefalede, at Rosborg Gymnasium etablerer 2 ramper – ved en udgang til hver gård, således at kørestolsbrugere har adgang til gårdene og de sociale aktiviteter, der foregår der. Besøgsholdet bemærkede, at hældningen på ramperne ikke må være for stejl, og henviste til SBI's tjekliste for ramper og udligninger på adgangs- og tilkørselsarealer til inspiration, der kan findes på SBI's hjemmeside (www.sbi.dk/tilgængelighed).

Niveauforskel ved udgang til gårdareal og gård.

Besøgsholdet anbefalede desuden, at gymnasiet, når gårdarealerne en gang skal renoveres, udligner niveauforskellen, således at hele gården er tilgængelig.

”Det er hensigten, at der i forbindelse med renovering af gårdarealerne inden for de kommende år etableres 2 ramper ud fra henvisningerne i SBI's tjekliste BR 10 om ramper.”

Jeg bemærker, at elever i kørestol på nuværende tidspunkt er afskåret fra at deltage i de sociale aktiviteter, der finder sted i gårdene i pauserne, og som må anses for en vigtig del af at gå i gymnasiet. Jeg opfordrer derfor gymnasiet til at finde en midlertidig løsning, indtil renovering af gårdarealerne finder sted.

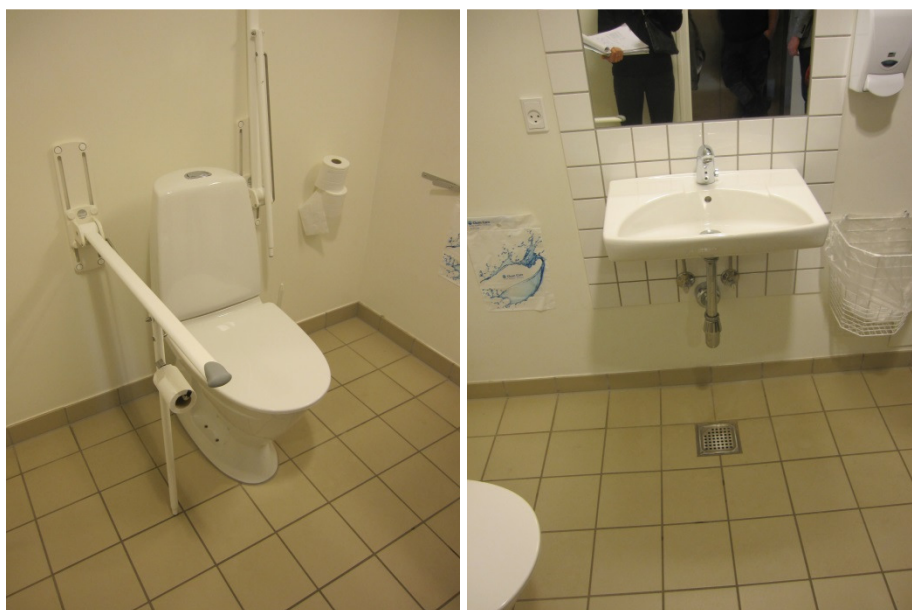
Toilettet i stueplan ved kantine og auditorium var nyetableret og rummeligt. Der var niveaufri adgang dertil. Højden på toilettet var 46 cm. Der var opsat opklappelige armstøtter, der var opsat i en højde af 76 cm. Armstøtterne var 86 cm lange. Ved siden af toilettet (modsat vasken) var der 91 cm fri afstand. Afstanden fra toiletet til armatur på vasken var 55 cm. Vasken var 85 cm dyb og opsat i en højde af 86 cm. Spejlet over vasken sad 1,01 m fra gulv. Dispenser med papir til at tørre hænder efter håndvask var opsat i en højde af 1,32 m. Sæbedispenseren sad 1,10 m fra gulv.

Handicaptollet ved kantine og auditorium.

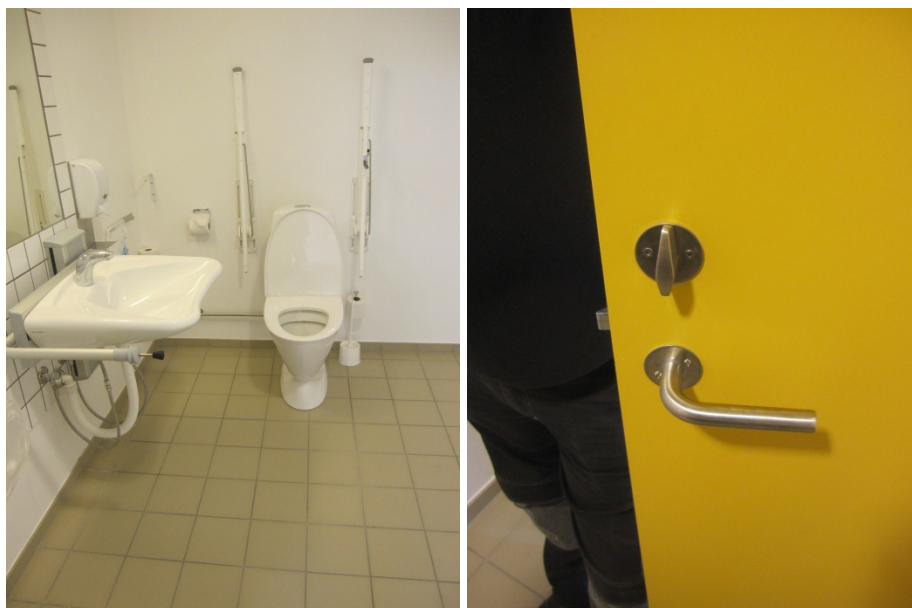
Toilettet ved "dagligstuen" fremstod meget rummeligt og ligeledes nyetableret. Der var en hæve-sænke-vask på toilettet, således at vasken kunne justeres efter højde. Toilettet var 46 cm højt og havde armstøtter. Det var muligt at betjene vasken fra toilettet. På døren ind til toilettet var opsat en lås med en ekstra stor vrider, hvilket gør det nemmere for personer med nedsat kraft i fingre og arme at betjene låsen.

Handicaptoliet ved "dagligstuen".

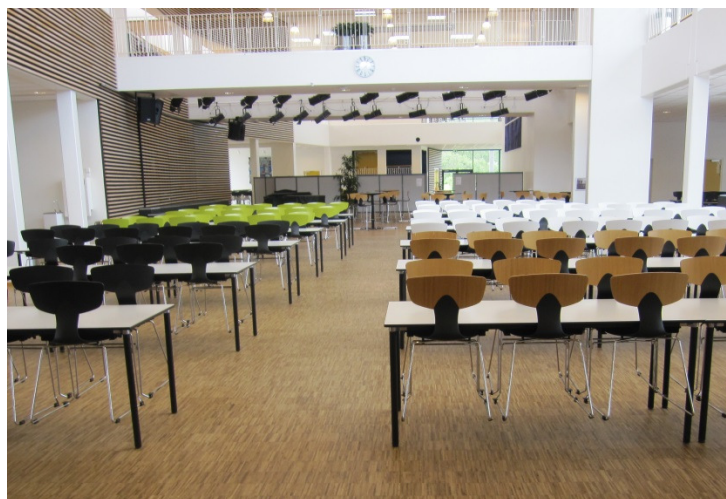
Der var opsat høje caféborde, hvor bordpladen målte 1,10 m. Disse borde var ikke tilgængelige for personer af lav højde eller i kørestol. Derudover var der mange spisepladser, hvor bordene havde en højde af 74 cm.

Lokalet var rummeligt, og der var plads til at manøvrere rundt. Det var muligt at fjerne en stol ved bordet for derved at gøre plads til en kørestolsbruger.

Spisepladser i kantinen.

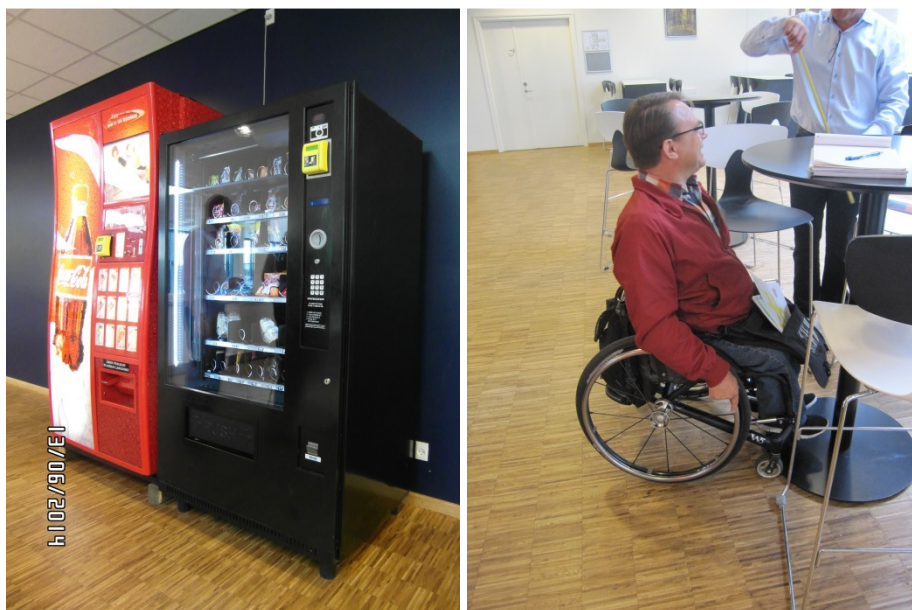
Kantinen havde 2 automater, hvor det var muligt at købe drikkevarer og mad/snacks. Automaten med drikkevarer havde møntindkast i en højde af 1,40 m. Automaten med mad og snacks havde møntindkast i en højde af 1,30 m, og Dankortet skulle indsættes i en højde af 1,64 m. Begge automater var placeret på små tilbyggede forhøjninger.

Besøgsholdet bemærkede, at det var vanskeligt for en person af lav højde eller i kørestol at benytte automaterne på egen hånd. Besøgsholdet bad i den forbindelse Rosborg Gymnasium om at overveje, om forhøjningerne kunne fjernes, således at automaterne fik en lavere højde, eller om automaterne kunne udskiftes med henblik på at sikre bedre tilgængelighed.

Automater og høje caféborde i kantinen.

Besøgsholdet henviste til SBI's tjekliste for handicaptilgængelig indretning af brugerbetjente anlæg og udgivelsen "Handicaptilgængelig udformning af brugerbetjente anlæg" (udført af Dansk Center for Tilgængelighed for Erhvervs- og Byggestyrelsen og IT- og Telestyrelsen, opdateret af Statens Byggeforskningsinstitut december 2007) til inspiration.

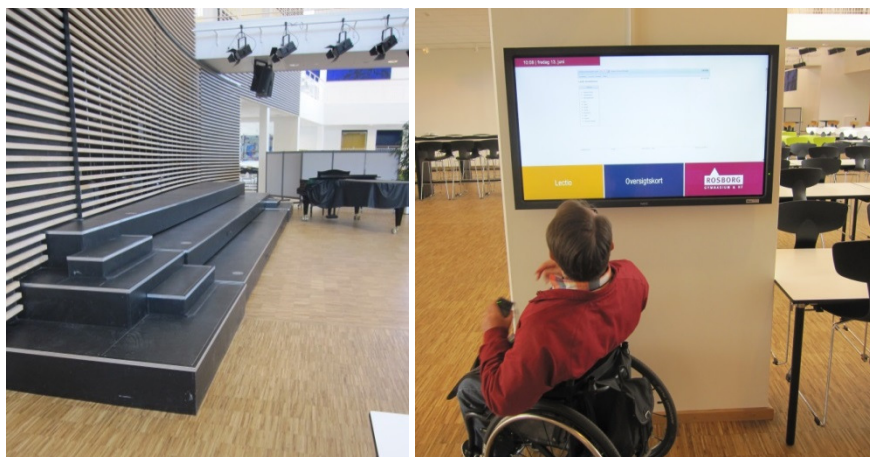
Fra kantinen var der niveaufri adgang til et område med bl.a. gymnasiets scene. Scenen var konstrueret således, at den kunne trækkes ud i rummet, når den skulle benyttes. For at komme op på scenen var det nødvendigt at passere en trappe.

Besøgsholdet bemærkede, at scenen ikke var tilgængelig for kørestolsbrugere, og at eventuelle kørestolsbrugere formentlig vil afstå fra at deltage i optrædener mv., der foregår på scenen pga. den risiko, der kan være forbundet med at blive båret op, og fordi det ligeledes kan opleves uværdigt. Besøgsholdet bad derfor ledelsen overveje, om det ikke er muligt at etablere en løsning med en flytbar rampe, således at scenen bliver tilgængelig.

Scene og touch screen i kantinen.

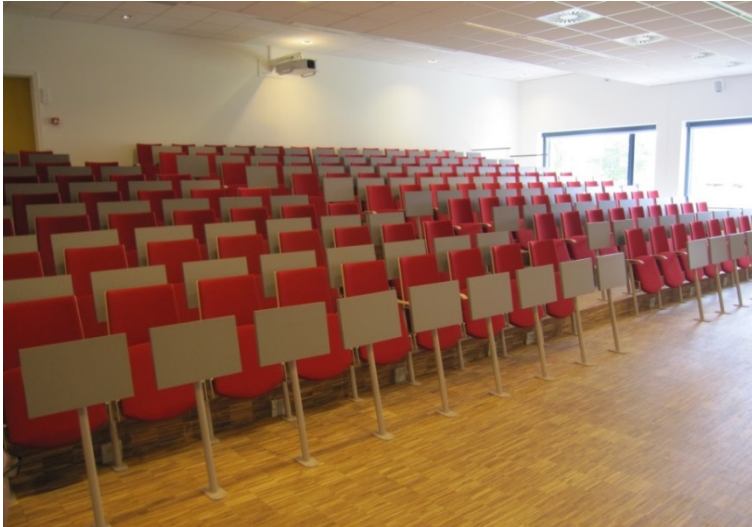
Der var i auditoriet opsat fastmonterede siddepladser. Der var niveaufri adgang til lokalet, men der var trapper op til alle stolerækker på nær til den forreste række. Der var ikke reserveret pladser til kørestolsbrugere i auditoriet, og en kørestolsbruger var således henvist til at sidde forrest i mellemgangen i lokalet og derved spærre for personer, der skulle frem og tilbage.

Auditorium.

Besøgsholdet anbefalede under inspektionen, at der i auditoriet blev gjort plads til kørestolsbrugere ved at udtage enkelte fastmonterede siddepladser, da man med den nuværende ordning meget let kan føle sig til besvær og i vejen.

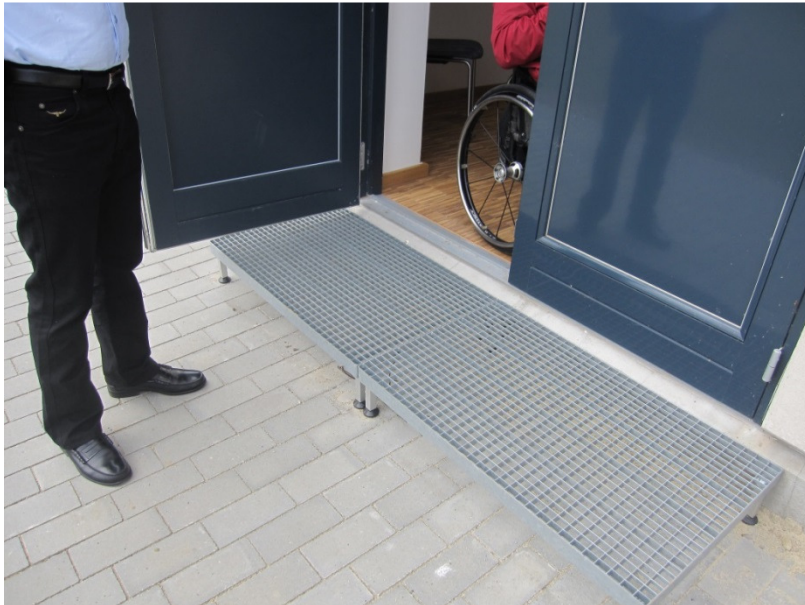
Som det fremgår af afsnittet om adgangsforholdene, er Rosborg Gymnasium udfordret af, at den omkringliggende jord, hvor der ikke er bebygget, ikke er piloteret og derved synker i forhold til bygningen. Dette var også tilfældet ved udgangen til auditoriet. Der var lagt en hævet rist foran døren. Risten var 18 cm høj.

Nødudgang ved auditoriet.

Besøgsholdet anbefalede, at Rosborg Gymnasium finder en måde, hvorpå denne adgangsør gøres mere tilgængelig, eksempelvis ved en rampe, således at alle elever – også elever i kørestol – har mulighed for at trække frisk luft i pauserne og derved være en del af det sociale samvær.

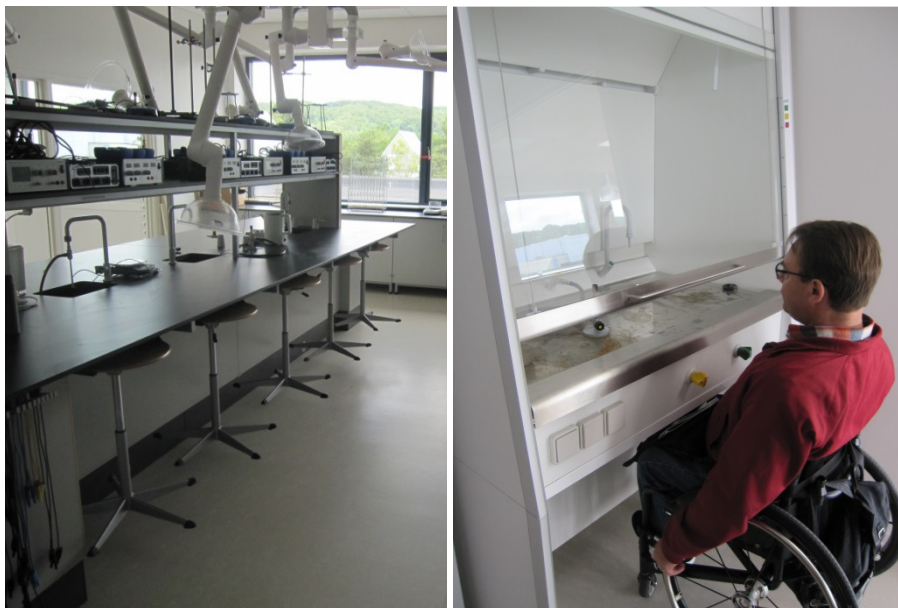
Indgangsdøren til lokalet havde et træk på 3 kg. I midten af lokalet var opstillet 2 lange borde med arbejdspladser. Bordet var 90 cm i højden. Der var (det smalleste sted) 1,67 m vendeplads bag arbejdspladsen. Ingen af arbejdspladserne havde hæve-sænke-funktion.

Der var desuden en arbejdsplads med mulighed for at arbejde under arbejdsflade (bag en glasplade) med en bordhøjde på 95 cm. Under arbejdspladsen var en frihøjde på 68 cm og en dybde på 46 cm.

Laboratoriearbejdspladser og arbejdspladser under arbejdsflade.

Repræsentanter for ledelsen oplyste, at der var planer om at renovere lokalet, da det ikke var tidssvarende. Besøgsholdet anbefalede i denne forbindelse, at Rosborg Gymnasium orienterede sig i ovennævnte tjekliste fra SBI, inden renowering af lokalet påbegyndes med henblik på at sikre bedre tilgængelighed.

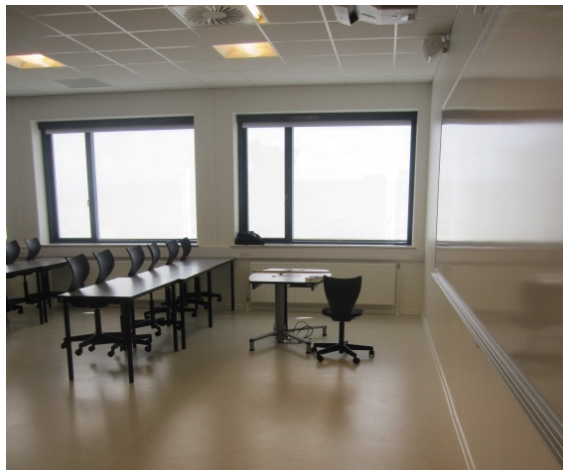
Ledelsen oplyste, at pedellen foretager tilpasninger af borde og stole, hvis der er behov for det. Ledelsen oplyste desuden, at skolen har fm-anlæg til underviserne i de klasser, hvor der er elever med nedsat hørelse.

Besøgsholdet bemærkede, at der var god tilgængelighed til lokalet, og at det var vigtigt, at gymnasiet fortsat var opmærksom på at foretage tilpasninger af borde/stole i lokalet.

Undervisningslokale.

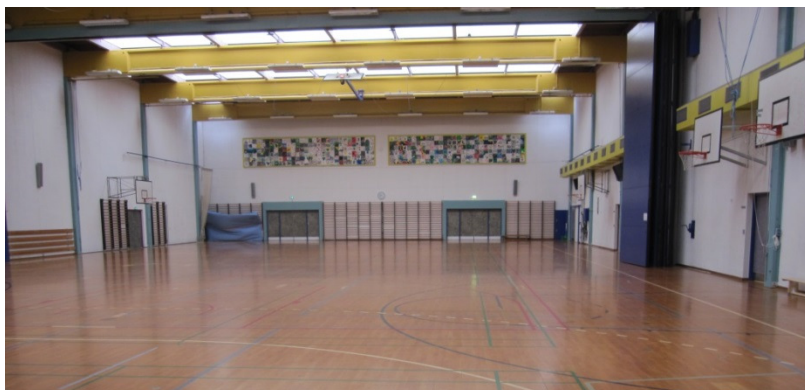
Der var niveaufri adgang til idrætshallen. Hallen, der havde en belægning af træ, var stor og rummelig. Besøgsholdet fik oplyst, at der for nylig var blevet opsat støj-dæmpende materiale på vægge og lofter, hvilket havde forbedret akustikken.

Idrætshal.

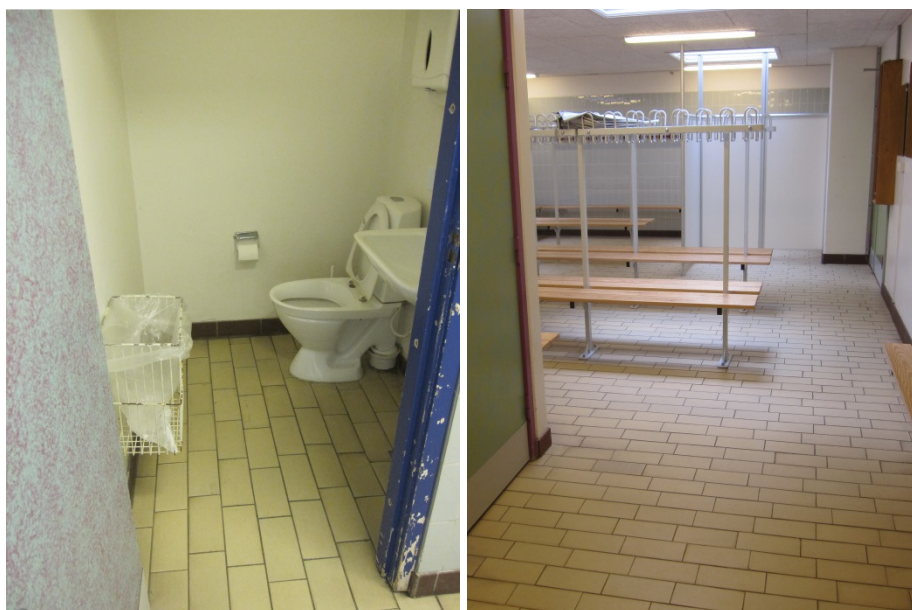
De eksisterende omklædnings- og badefaciliteter var af ældre dato og utilgængelige for personer med handicap.

Toilet og omklædning.

”Projekteringen af ny idrætshal og renovering af eksisterende omklædningsfaciliteter er i gang. Byggeriet forventes færdig ultimo 2016.”
